Le dépannage des moniteurs Hantarex MTC9000 / MTC9110

Thierry 04 (12/2006) et GC339 - réécrit en janvier 2009
Mise à jour du 3/11/2011

Châssis moniteur MTC9000 Hantarex

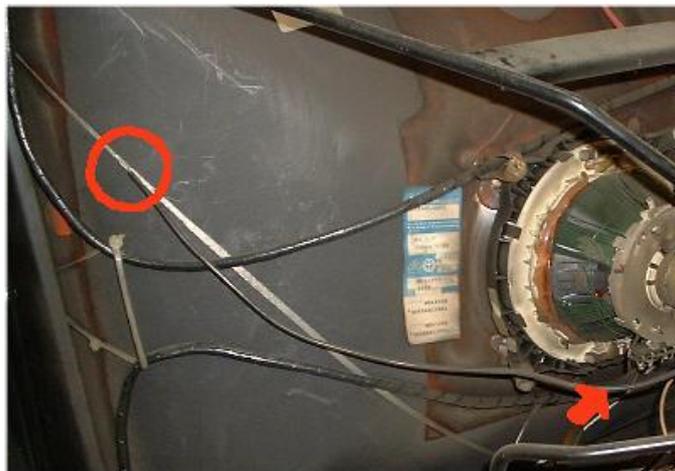
Vous n'avez pas d'image (fréquent), commencez par vérifier que toutes les prises sont bien branchées et au bon endroit (aidez-vous de la doc), ensuite que le fil de masse (en principe de couleur noire) reliant le petit circuit imprimé enfiché sur le culot du tube cathodique à la tresse de masse qui entoure le tube est bien en place.

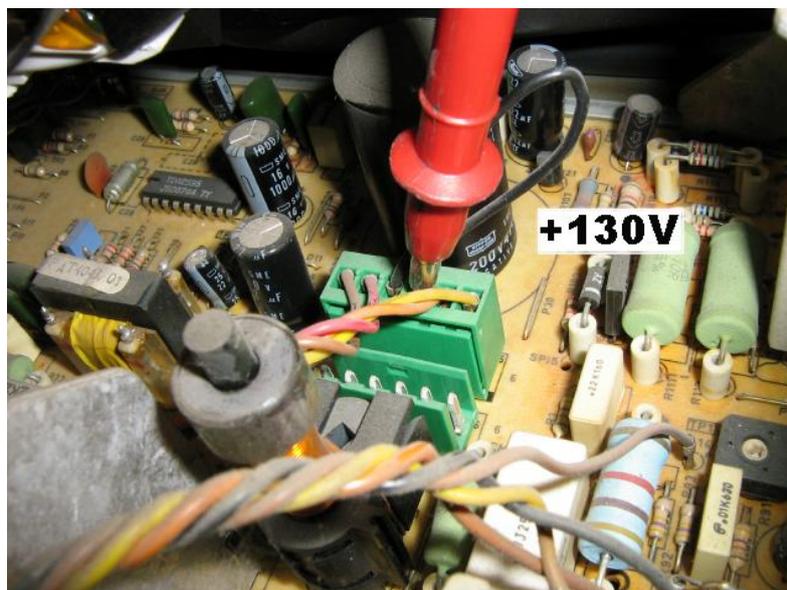
La tension principale (dont dépendent toutes les autres) du moniteur est de +130V, le meilleur endroit pour mesurer cette tension est le "strap" central de la prise qui va aux bobines de déviation (si cette prise est enlevée, le moniteur n'est pas alimenté). La mesure se fait par rapport à la masse du châssis.

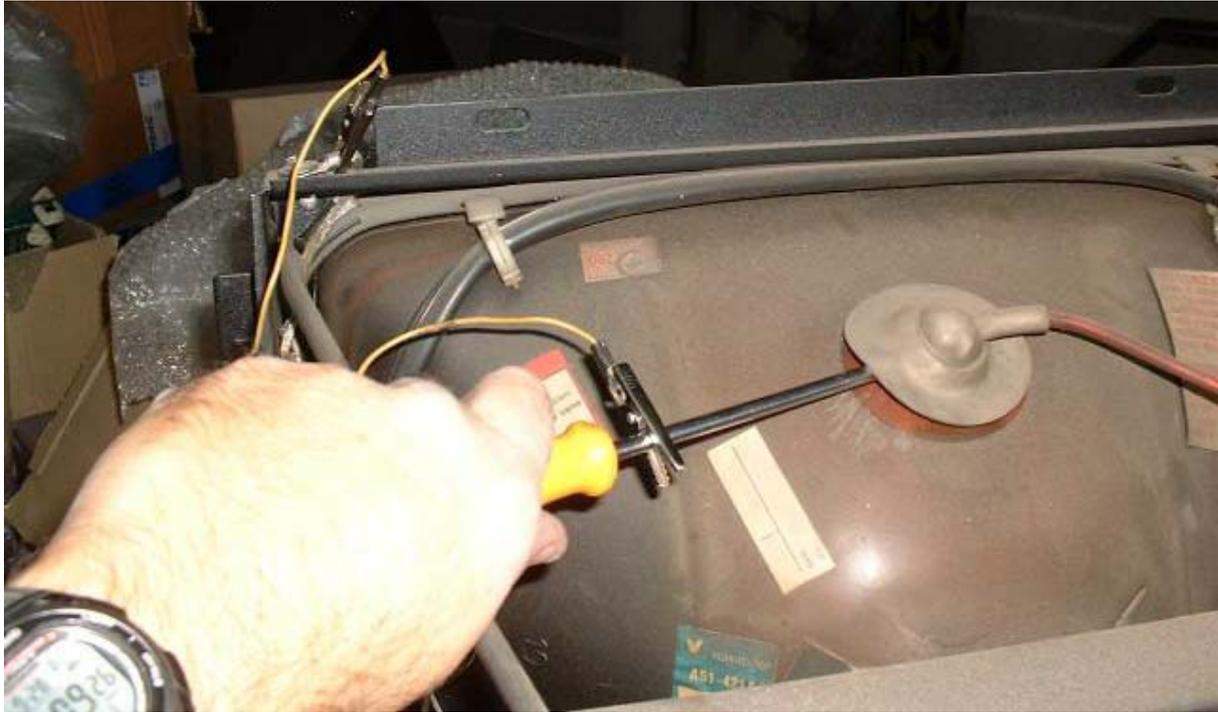
La "ventouse" tient par deux crochets qui faut resserrer pour la sortir. Si ces parties sont très encrassées (ventouse, câbles rouges, flancs du tube cathodique), vous pouvez les nettoyer avec un chiffon imbibé d'alcool à brûler (n'utilisez pas de détergents qui laissent un dépôt gras). Lors du dégrassage des flancs du tube, **ne pas insister plus que nécessaire sur les surfaces graphitées (noires) du tube que vous risqueriez de dissoudre avec un nettoyage trop énergique à l'alcool**. Ne remettez pas sous tension tant que l'alcool à brûler n'est pas complètement évaporé.

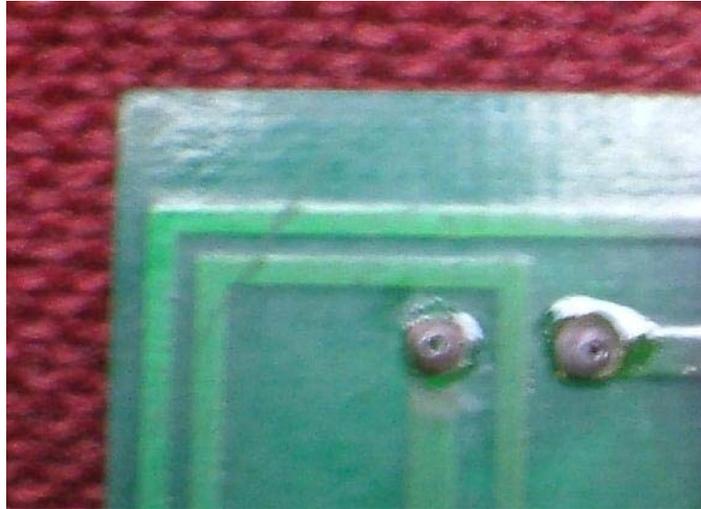
Soudures trouées. Rencontrées le plus souvent en périphérie du circuit imprimé. Si vous en trouvez une avec un trou en son milieu à la place de la patte du composant, vérifiez que celui-ci est toujours en place et en bon état, certains comme les condensateurs chimiques radiaux s'arrachant très facilement suite à une traction accidentelle. Ressouder le composant après avoir replié chaque patte contre la pastille pour améliorer la tenue mécanique de la soudure.

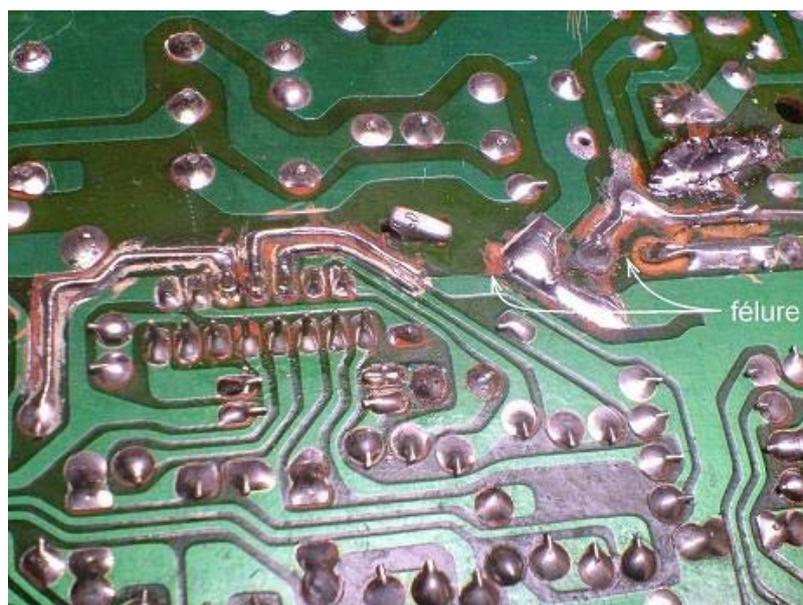
Vue de pistes imprimées réparées avec du fil de cuivre étamé de \varnothing 0,5 mm

Gratter le vernis épargne sur au moins 1 cm de part et d'autre de la coupure pour mettre le cuivre de chaque piste coupée à nu. Étamer la surface de cuivre dégagée et éliminer le surplus d'étain à la tresse à dessouder. Puis appliquer un morceau de fil de cuivre étamé (\varnothing 0,5 mm environ) contre la piste en chevauchant la coupure, faire un point de soudure à une extrémité pour pouvoir galber le fil plus facilement et mieux épouser le tracé de la piste. Couper l'excédent de fil avant de le souder définitivement pour rétablir la continuité. Répéter l'opération pour chaque piste interrompue, la réparation en travers d'une surface importante (plan de masse) se fera en chevauchant toute la longueur de la coupure par un fil plié en accordéon pour accroître le nombre de points de soudure de part et d'autre ainsi que la tenue mécanique de la réparation.

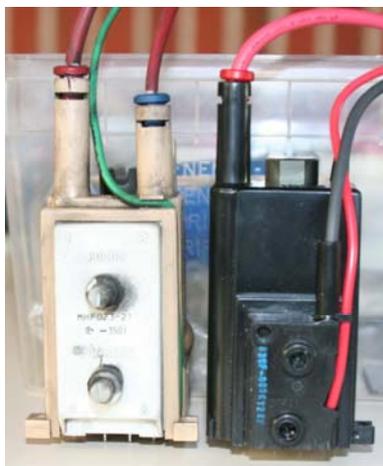
HR Diemen livre maintenant des blocs THT dont le bloc potentiométrique est disposé plus bas (celui de droite sur la photo) et vient buter contre la tôle aluminium. Il devient donc nécessaire d'agrandir l'évidement existant pour pouvoir installer correctement le nouveau bloc THT.

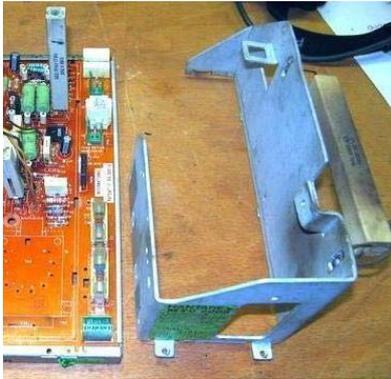
La tôle d'aluminium une fois déposée.

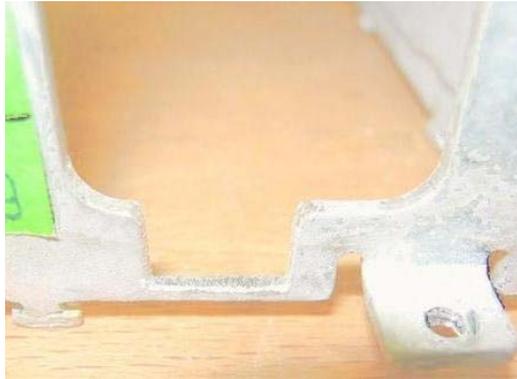
Vue de l'échancrure réalisée avec une lime carrée.

Réaliser ensuite l'échancrure (*environ 11 mm de large sur 7 mm de profondeur*), avec une lime carrée, une entaille faite au préalable de chaque côté avec une scie à métaux permettra de mieux la délimiter. Figoler en ébavurant et adoucissant les angles avec une lime plus fine. Il ne reste plus alors qu'à refaire l'opération inverse pour remettre la tôle en place avant de souder le nouveau bloc THT, veiller à bien repositionner les feuilles isolantes.

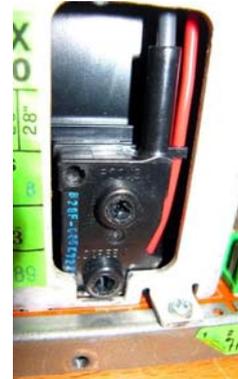
Le nouveau bloc THT en place.
